# REGISTRO HISTÓRICO DE CAMBIOS EN LA MORFOLOGÍA FLUVIAL DEL RÍO JESÚS MARÍA PROVOCANDO EL COLAPSO DEL SISTEMA DE ACCESO DE UN PUENTE<sup>1</sup>

**Resumen:** En este trabajo se presenta un análisis multitemporal del emplazamiento de las márgenes de un tramo del río Jesús María en la provincia de Córdoba, Argentina. El objetivo principal fue registrar, durante el periodo 2002 a 2015, los procesos fluviales de erosión y sedimentación que se produjeron en esta área durante las crecientes del río y que provocaron en dos ocasiones, durante los años 2010 y 2015, el colapso del sistema de apoyo y de acceso al puente sobre Ruta Nacional 9, respectivamente. Se trabajó con la premisa de aportar elementos técnicos para la reparación de los daños producidos. Se realizó un análisis hidrogeomorfológico del área basado en percepción remota y sistema de información geográfica, y se generaron mapas de los cambios morfológicos del tramo en estudio registrando los máximos desplazamientos de las barrancas. Como resultado, se cuantificó un área erosionada de 6 Ha y un área sedimentada de 1 Ha. A partir de este seguimiento satelital se estimó un desplazamiento máximo de 90 metros.

## HISTORICAL REGIS

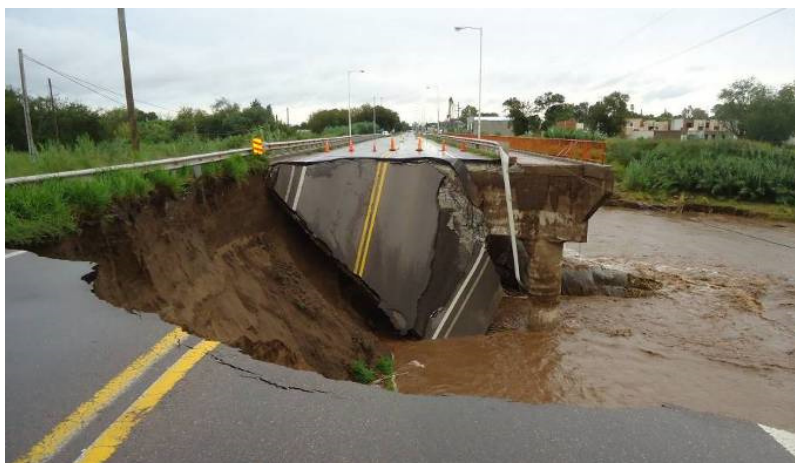
Figura 5: Registro durante la crecida del colapso de acceso norte al puente sobre RN9.

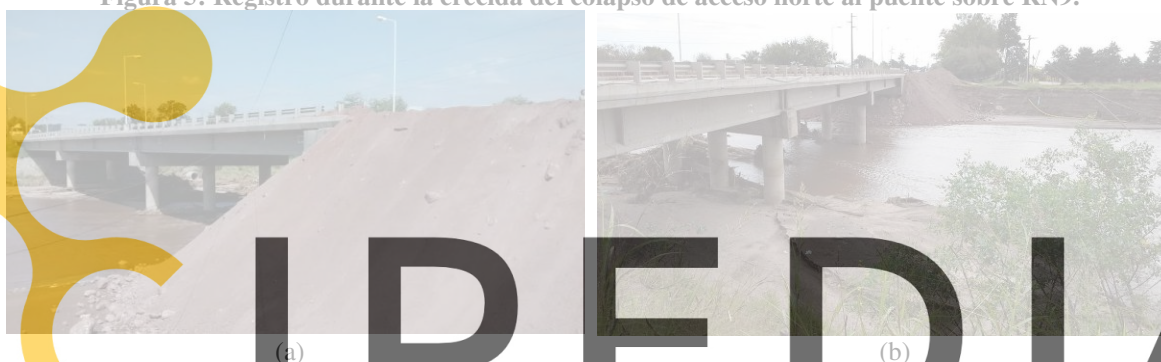
Figura 6: Reconstrucción del terraplén de acceso norte al puente sobre RN9. Vista desde aguas abajo: (a) desde margen izquierda, y (b) desde margen derecha.

Figura 4 y 5). El tráfico estuvo interrumpido durante un mes, cuando se rehabilitó el paso a través de la reconstrucción del terraplén del puente (Figura 6).

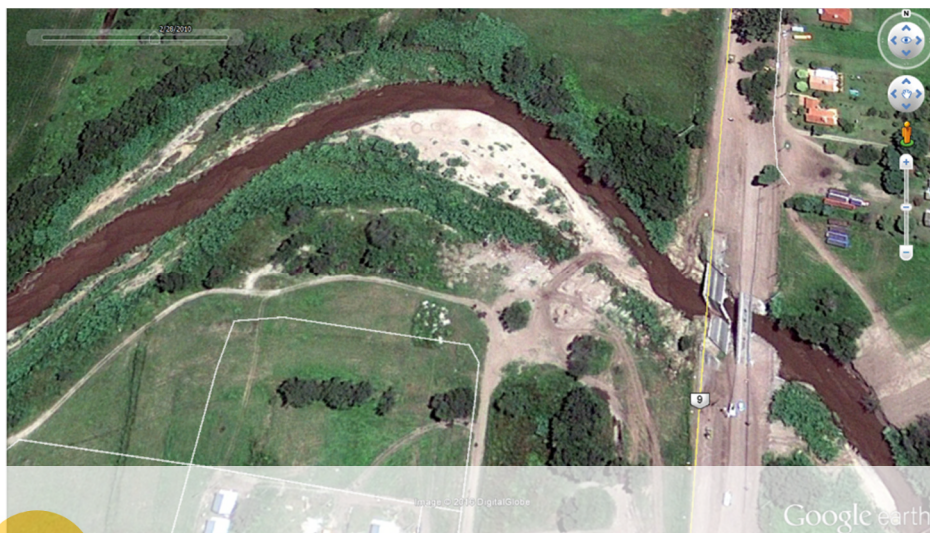
Figura 7: Imagen satelital del 08 de julio de 2010(fuente: Google Earth).

Figura 7 se observa una vista general del río en la zona de emplazamiento del puente colapsado y sus características morfológicas. Aquí se observa que la ubicación del puente se encuentra aguas abajo de un meandro con un cauce abandonado sobre el radio externo de la curva, y depósito de material aluvial sobre el radio interno.

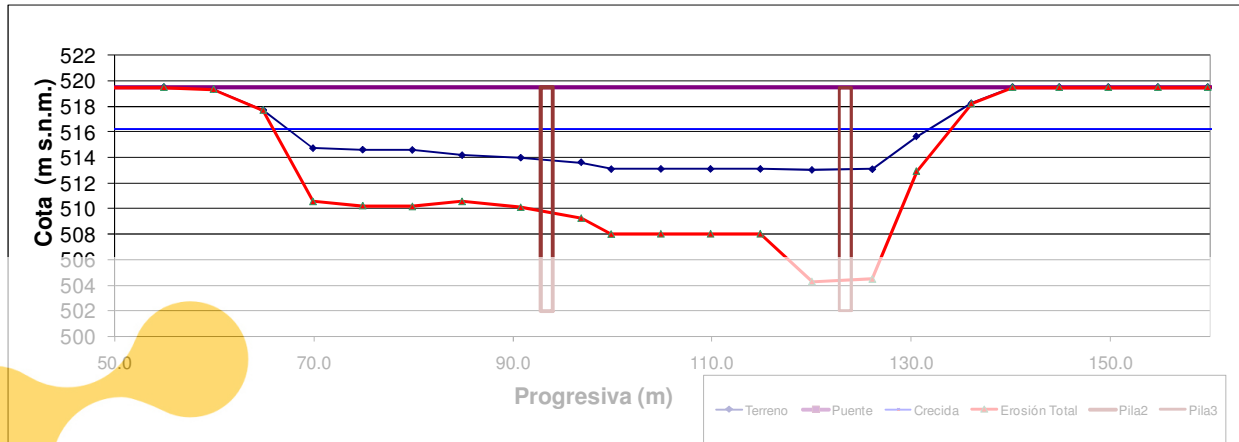
Figura 10: Esquema de erosión total. Vista desde aguas abajo de la sección del puente.

Con estos datos se estimaron los valores de erosión generalizada causada por el flujo del agua a través del puente considerando las hipótesis de las características de circulación del flujo modelado. Se analizaron otros factores que contribuyen a un aumento de la socavación en diferentes sectores de la sección transversal del río como son el efecto de la contracción del cauce principal a medida que éste se aproxima al puente, el terraplén de la ruta en la proximidad del puente que direcciona parcialmente el flujo dentro del cauce principal, los estribos del puente dentro del cauce principal, las pilas del puente que bloquean un porcentaje de la sección del flujo, y la pendiente final del agua aguas abajo del puente, la cual produce un aumento de la velocidad en la sección del puente.

En base a estas consideraciones, se estimó 8.7 m de máxima erosión con un esquema de distribución según se presenta en la

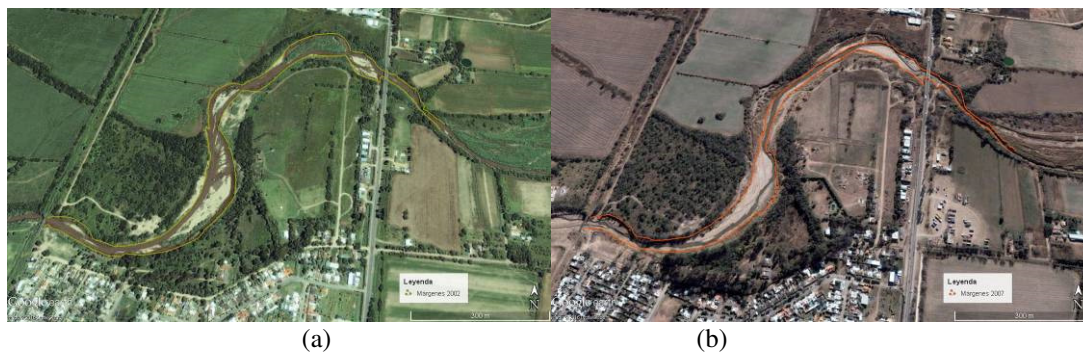
**Figura 11: Definición de márgenes sobre imágenes satelitales del río Jesús María: (a) Año 2002, y (b) Año 2007 (fuente: Google Earth).**

Se observa en la Figura 11 (a), que corresponde a una imagen satelital del año 2002, un cauce bien definido para el escurrimiento del flujo al inicio del tramo analizado y una zona que permite la divagación del río a 100 m aguas arriba del puente. Hacia aguas abajo del puente, el río se presenta encauzado por ambas barrancas que se encuentran totalmente cubiertas por árboles, arbustos y cañaverales.

En la Figura 11 (b), que corresponde a una imagen satelital del año 2007, se evidencia un cambio en la sección transversal del cauce, principalmente aguas arriba del puente sobre RN9, el cauce del río aumenta su sección mojada respecto a la Figura 11 (a). Aguas abajo comienza a presentarse una zona sin cobertura de vegetación en los primeros 80 m sobre margen derecha principalmente. Este proceso fluvial de degradación del cauce se registró en forma remota y presenta remoción de la vegetación, indicando un síntoma visible de erosión de las barrancas.

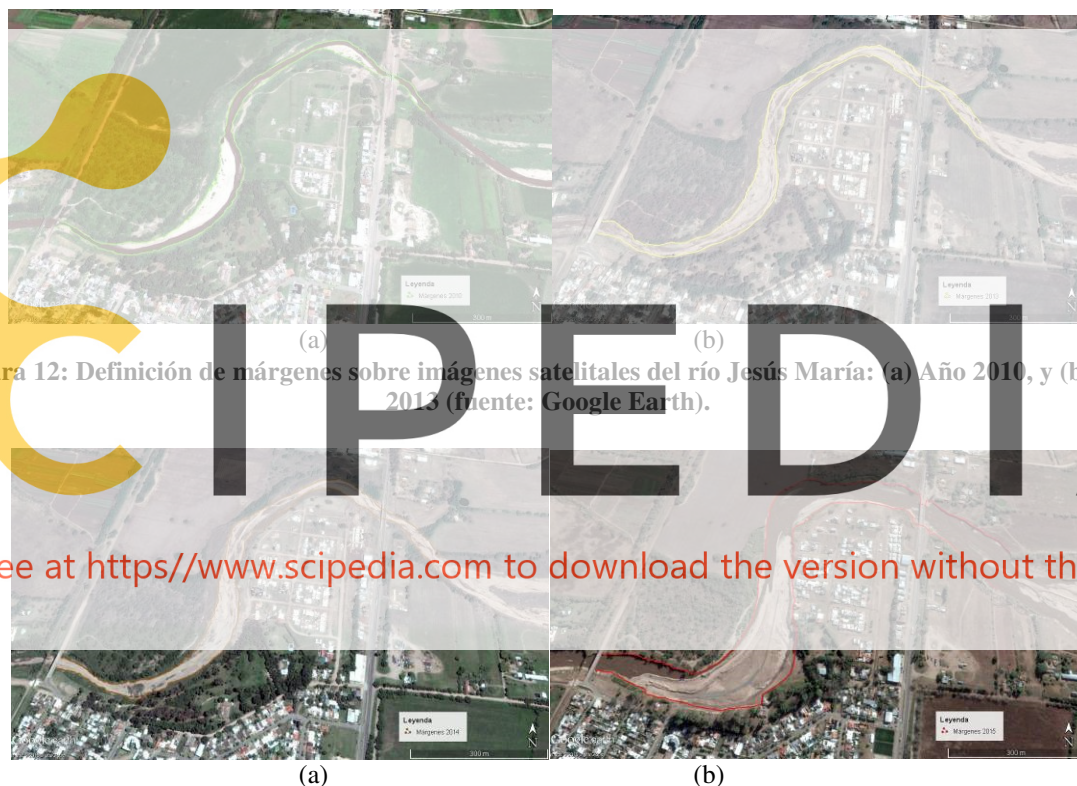
**Figura 12: Definición de márgenes sobre imágenes satelitales del río Jesús María: (a) Año 2010, y (b) Año 2013 (fuente: Google Earth).**

Este proceso se observa también (Figura 12 (a)) sobre la margen izquierda y aguas abajo del puente en la imagen satelital del año 2010.

La Figura 12 (b) y Figura 13 (a) corresponden a dos imágenes satelitales del año 2013 y 2014 respectivamente, en donde se observa que se duplica el ancho del cauce principal aguas abajo del puente respecto de la imagen del año 2002. El ancho del cauce principal del río se ensancha de 23 m a aproximadamente 45 m. Además, comienza a visualizarse una divagación del río en este ancho disponible. Este registro da continuidad al proceso fluvial de erosión del cauce con los síntomas visibles de erosión en las curvas de los meandros y bancos de sedimentos sin vegetación en el cauce.

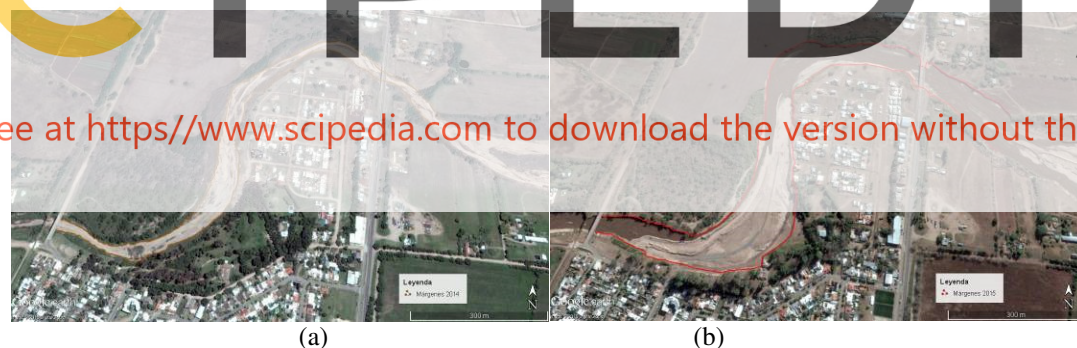
**Figura 13: Definición de márgenes sobre imágenes satelitales del río Jesús María: (a) Año 2014, y (b) Año 2015 (fuente: Google Earth).**

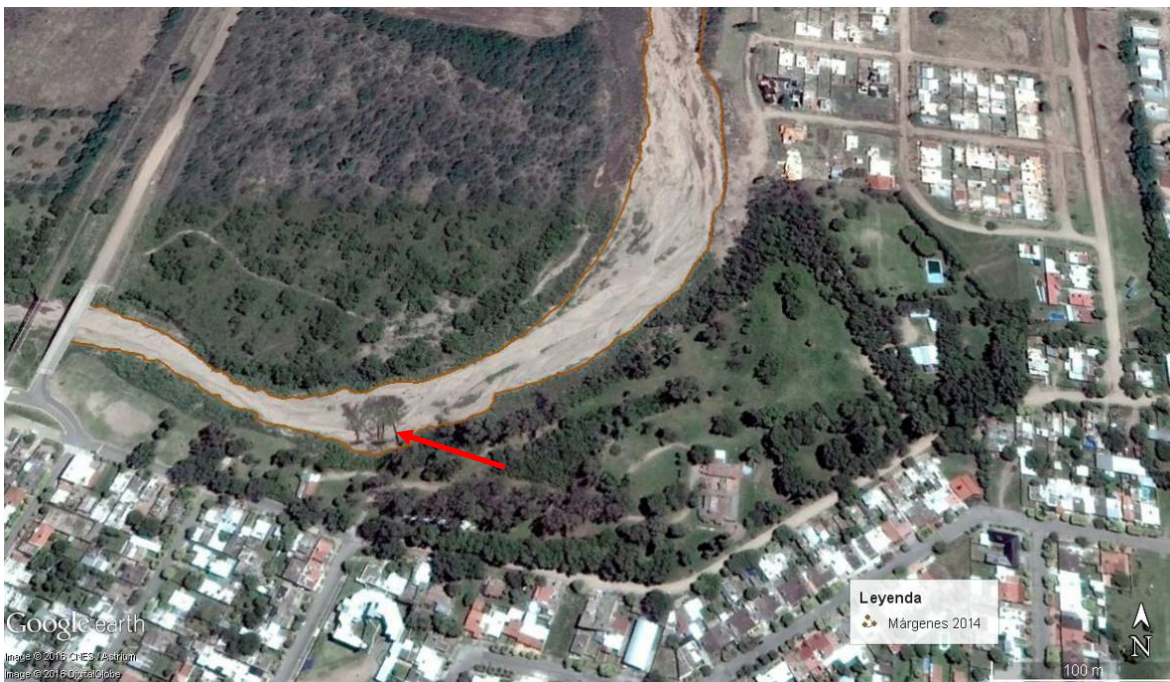
Figura 14) muestra un síntoma visible de la erosión en margen derecha del cauce, (sobre la esquina inferior izquierda de la imagen), donde se observa sobre la margen externa de la curva sur del tramo estudiado, la caída de árboles (señalados con una flecha). A partir de esta remoción de la vegetación, es que se infiere un proceso fluvial de incisión en la barranca derecha.

**Figura 14: Erosión margen y caída de árboles sobre radio externo de la curva sur.**

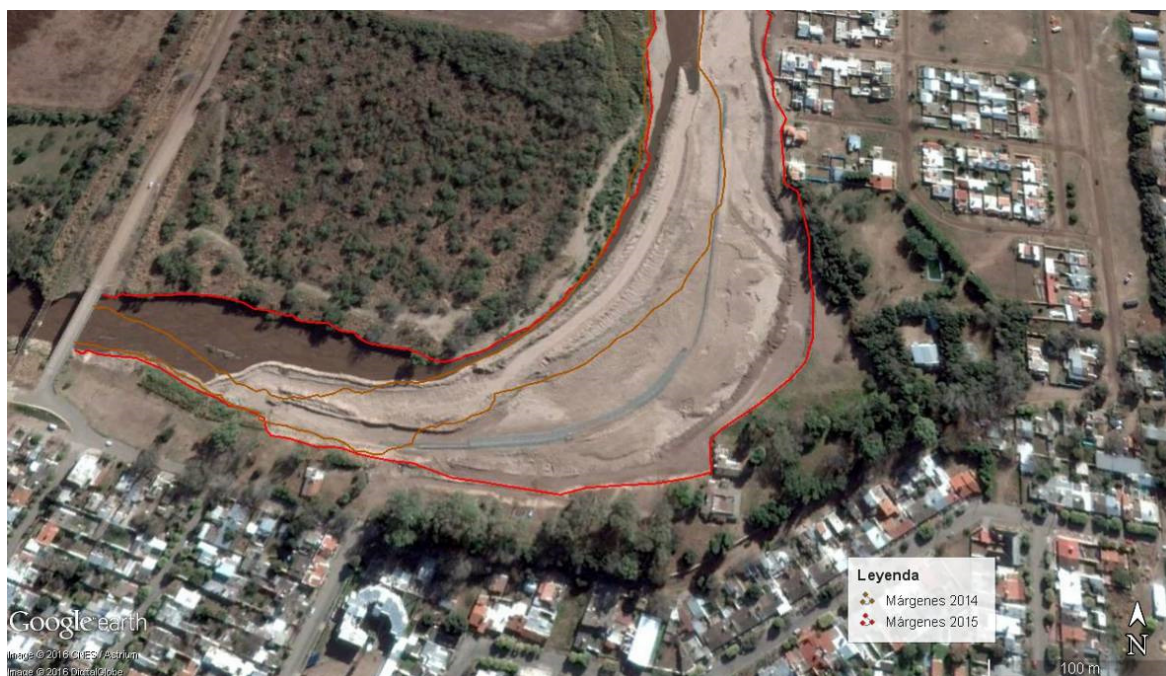
Figura 15, correspondientes a los años 2014 (véase la Figura 13 (a)) y 2015 (véase la Figura 13 (b)). Aquí se cuantifica el mayor corrimiento de márgenes, durante el periodo analizado, cubriendo una distancia de 90 m.

**Figura 15: Erosión margen entre 2014 y 2015.**
